**MINISTÉRIO DA EDUCAÇÃO
INSTITUTO FEDERAL DE EDUCAÇÃO, CIÊNCIA E TECNOLOGIA DO CEARÁ
PRÓ-REITORIA DE ADMINISTRAÇÃO E PLANEJAMENTO
DEPARTAMENTO DE INFRAESTRUTURA
SETOR DE ENGENHARIA DE SEGURANÇA DO TRABALHO**

CAMPUS IGUATU – UNIDADE AREIAS

Iguatu – Ce Areias	Relatório Avaliação e Prevenção de Riscos Ocupacionais	Cod.: RAPRO 01
		Rev. 00
		Data: 10/03/2017

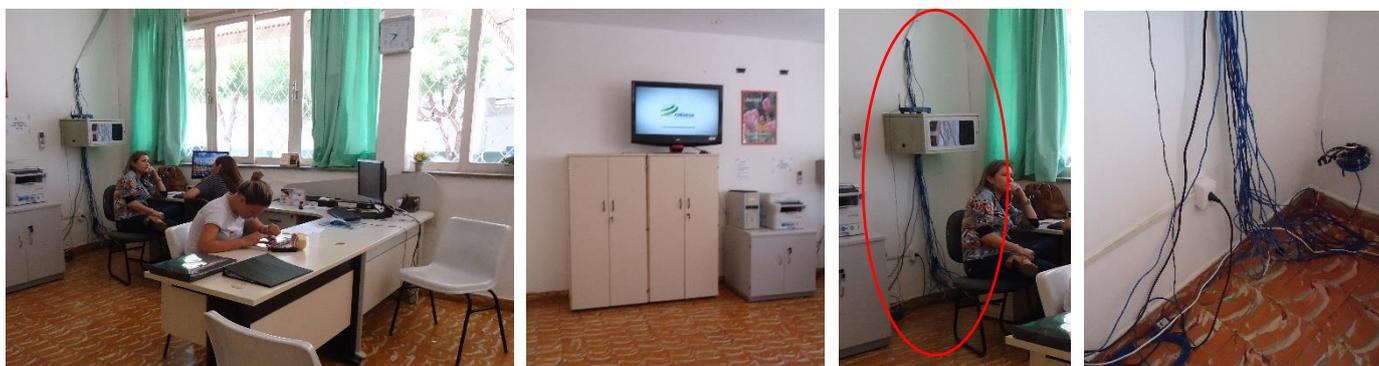
9.1.1 COORDENAÇÃO PEDAGÓGICA

Nº DE SERVIDORES EXPOSTOS: 09
DESCRIÇÃO DO LOCAL DE TRABALHO: Ambiente destinado a atividade administrativas relacionadas à coordenação pedagógica. O espaço é compreendido pela sala administrativa e um arquivo. O ambiente é climatizado e mobiliado. As paredes são pintadas com tinta látex e o piso é em ladrilho, possui laje de concreto aparente, com pé direito aproximado de 3,50m. As portas são de madeira e as janelas em basculante. A área média do ambiente é de 40 m².
MÁQUINAS, EQUIPAMENTOS E MOBILIÁRIO: Ar condicionado, computadores, impressora, arquivo, cadeiras, mesas e armários.
MAPA DE RISCO () POSSUI (X) NÃO POSSUI
MEDIDAS PREVENTIVAS E/OU CORRETIVAS EXISTENTE: Máscara de TNT
DESCRIÇÃO DE CARGO CONFORME PCCTAE E REGIMENTO INTERNO DO IFCE: Assistente em Administração (PCCTAE): Executa serviços de apoio nas áreas de recursos humanos, administração, finanças e logística; atende usuários, fornecendo e recebendo informações; trata de documentos variados, cumprindo todo o procedimento necessário referente aos mesmos; prepara relatórios e planilhas; executa serviços gerais de escritórios. Auxiliar em Administração (PCCTAE): Executa serviços de apoio nas áreas de recursos humanos, administração, finanças e logística, bem como, trata de documentos variados, prepara relatórios e planilhas, cumprindo todo o procedimento necessário referente aos mesmos. Professor (Atividade): Responsável por transmitir conceitos teóricos e práticos referentes ao ensino da informática, por meio de aulas teóricas e práticas. Pedagogo (PCCTAE): Implementa a execução, avalia e coordena a (re)construção do projeto pedagógico do ensino médio ou ensino profissionalizante com a equipe do campus. Viabiliza o trabalho pedagógico coletivo e facilitar o processo comunicativo da comunidade escolar e de associações a ela vinculadas. Assessora nas atividades de ensino, pesquisa e extensão. Copeiro (PCCTAE): Distribui refeições, utilizando bandejas e carrinhos, segundo as instruções recebidas.

Ergonômico	Exigência de postura inadequada	<ul style="list-style-type: none"> • Monitor não regulável • Cadeira não ergonômica 	N/A	Habitual	Doenças osteomusculares	Todos os cargos e funções
		<ul style="list-style-type: none"> • Ausência de apoio para os pés 	N/A	Habitual		
	Monotonia e repetitividade	<ul style="list-style-type: none"> • Digitação • Uso contínuo de mouse 	N/A	Habitual		
	Exigência de postura sentada	Atividade	N/A	Habitual		
Acidente	Arranjo Físico inadequado	Cabos elétricos e de dados pelo chão	N/A	Habitual	Queda

MEDIDAS DE CONTROLE / PROTEÇÃO				
RISCO OCUPACIONAL	CARGOS/FUNÇÕES	MEDIDAS ADMINISTRATIVAS	EQUIPAMENTO DE PROTEÇÃO COLETIVA	EQUIPAMENTO DE PROTEÇÃO INDIVIDUAL
Ergonômico	Todos os cargos e funções	<ul style="list-style-type: none"> • Adquirir cadeiras reguláveis conforme NR 17 do MTE, item 17.3.3; • Adquirir mouse pad, com apoio em gel para o punho; • Adquirir apoio para os pés; • Alternar a postura sentada com a em pé; • Estabelecer pausas para descanso; • Implantar ações de ginástica laboral. 	-	-
Acidente	Todos os cargos e funções	<ul style="list-style-type: none"> • Rever layout do ambiente adequando os cabos de dados e elétricos e quando necessário a localização das tomadas para o reposicionamento do computador. 	-	-

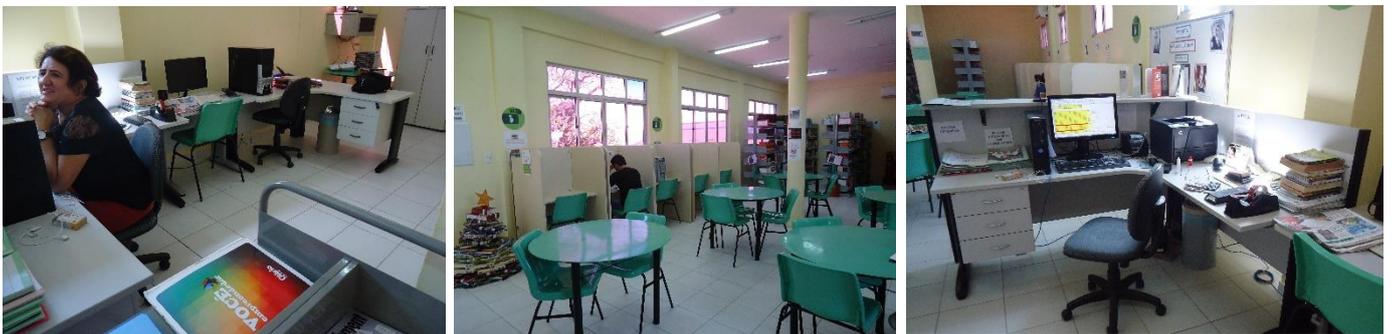
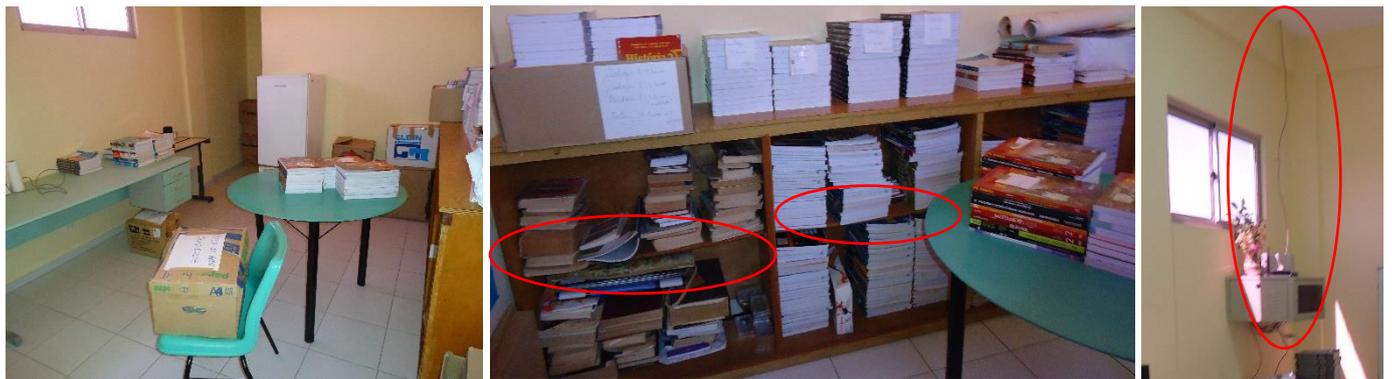
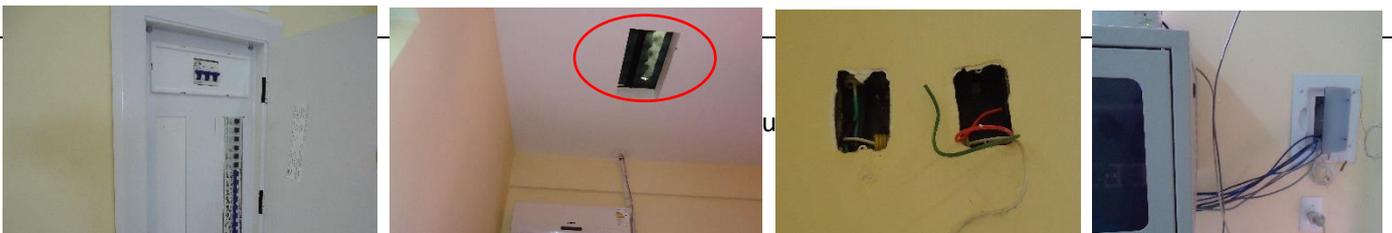
9.2 BIBLIOTECA

A Biblioteca tem como finalidade oferecer suporte informacional aos programas de ensino, pesquisa e extensão no âmbito da Instituição. Composta por balcão de atendimento, sala de áudio visual, sala de estudos em grupo e gerência, onde neste último são realizadas atividades de restauro de livros. Ambiente é climatizado, as paredes são pintadas com tinta látex. A laje é revestida por forro do PVC, com pé direito aproximado de 2,50m. Há porta de madeira e janelas de vidro e o piso é do tipo industrial. A área média do ambiente é de 200 m².

Luva de látex, máscara cirúrgica, extintor de incêndio vencido.

RISCO OCUPACIONAL	AGENTES	FONTE GERADORA	TRAJETÓRIA E MEIO DE PROPAGAÇÃO	TIPO DE EXPOSIÇÃO*	POSSÍVEIS DANOS À SAÚDE	CARGOS/FUNÇÕES
Físico	Ruído	Furadeira (Restauero de livros)	Ar atmosférico	N/A	Problemas auditivos	Cargos e funções expostos ao agente
Biológico	Fungos e Ácaros	Restauração e manipulação de livros	Via cutânea/ Respiratória	Habitual	Doenças respiratórias e alergias	Todos os cargos e funções
Químico	<ul style="list-style-type: none"> Vapores Produtos químicos em geral 	<ul style="list-style-type: none"> Solvente (Restauero de livros) Carboximetilcelulose (Cola) 	<ul style="list-style-type: none"> Ar atmosférico Dérmico 	Habitual	Dermatites	Alguns cargos e funções
Ergonômico	Exigência de postura inadequada	<ul style="list-style-type: none"> Ausência de apoio para os pés Cadeira não ergonômica Monitor não regulável Atividade sentada 	N/A	Habitual	Cansaço físico e problemas osteomusculares	Todos os cargos e funções

Levantamento e transporte manual de carga	<ul style="list-style-type: none"> Carregamento de livros 				
	Monotonia e repetitividade	<ul style="list-style-type: none"> Digitação/uso do mouse 				
Acidente	Eletricidade	<ul style="list-style-type: none"> Caixa de passagem aberta e com a fiação exposta Quadro elétrico sem identificação adequada dos circuitos, diagrama unifilar e sinalização de alerta 	N/A	Habitual	Acidente fatal por choque elétrico	
	Problema de infraestrutura	<ul style="list-style-type: none"> Trecho do forro aberto 	N/A	Habitual	N/A	
	Arranjo físico inadequado	<ul style="list-style-type: none"> Disposição da fiação 	N/A	Habitual	Queda	
	Armazenamento inadequado	<ul style="list-style-type: none"> Prateleira de livros fletida 	N/A	Habitual	N/A

MEDIDAS DE CONTROLE / PROTEÇÃO				
RISCO OCUPACIONAL	CARGOS/FUNÇÕES	MEDIDAS ADMINISTRATIVAS	EQUIPAMENTO DE PROTEÇÃO COLETIVA	EQUIPAMENTO DE PROTEÇÃO INDIVIDUAL
Físico	Cargos e funções expostos ao agente	<ul style="list-style-type: none"> Exames médicos periódicos articulados com a PROGEP; Suspender o uso da furadeira 	-	-
Biológico	Todos os cargos e funções	<ul style="list-style-type: none"> Higienizar os livros utilizando aspirador de pó apropriado, pano macio ou pincéis tipo trincha e em local ventilado; Realizar periodicamente a dedetização do local afim de combater pragas baratas, traça de livro, piolho de livro, brocas, cupins e fungos; Estabelecer procedimento para controle rigoroso de higienização dos condicionadores de ar; 	-	<ul style="list-style-type: none"> Peça semifacial filtrante PFF-1; Luvas de látex descartável; Óculos de proteção com aba lateral.

RISCO OCUPACIONAL	CARGOS/FUNÇÕES	MEDIDAS ADMINISTRATIVAS	EQUIPAMENTO DE PROTEÇÃO COLETIVA	EQUIPAMENTO DE PROTEÇÃO INDIVIDUAL
Ergonômico	Todos os cargos e funções	<ul style="list-style-type: none"> • Adquirir cadeiras reguláveis conforme NR 17 do MTE, item 17.3.3; • Adquirir suporte para elevar altura do monitor e/ou monitores com altura regulável • Adquirir carrinhos, rodízios ou dispositivo de levantamento mecânico para transporte de livros; • Utilizar escadas do tipo plataforma para atingir prateleiras mais altas; • Adquirir <i>mousepad</i>, com apoio em gel para o punho; • Estabelecer pausas para descanso; • Implantar ações de ginástica laboral e técnicas de relaxamento. 	-	<ul style="list-style-type: none"> • Luva tricotada pigmentada para trabalhos que exijam bom tato nos serviços de carga e descarga leves.
Acidente	Todos os cargos e funções	<ul style="list-style-type: none"> • Providenciar tampa para fechamento das caixas de passagem; • Providenciar a identificação dos circuitos, diagrama unifilar e sinalização de alerta do quadro elétrico. • Proceder a revisão na cobertura a fim de identificar os pontos de infiltração; • Providenciar fechamento do forro; • Rever layout do ambiente adequando os cabos de dados e elétricos e quando necessário a localização das tomadas; • Rever layout do ambiente e providenciar estantes e/ou armários dimensionados adequadamente ao volume de livros armazenados de modo a não sobrecarregar as prateleiras da sala de recuperação de livros. 	-	-

Providenciar a substituição do extintor vencido, bem como demarcar, em vermelho, um quadrado de 1m² no piso. Posicioná-lo em local desobstruído.

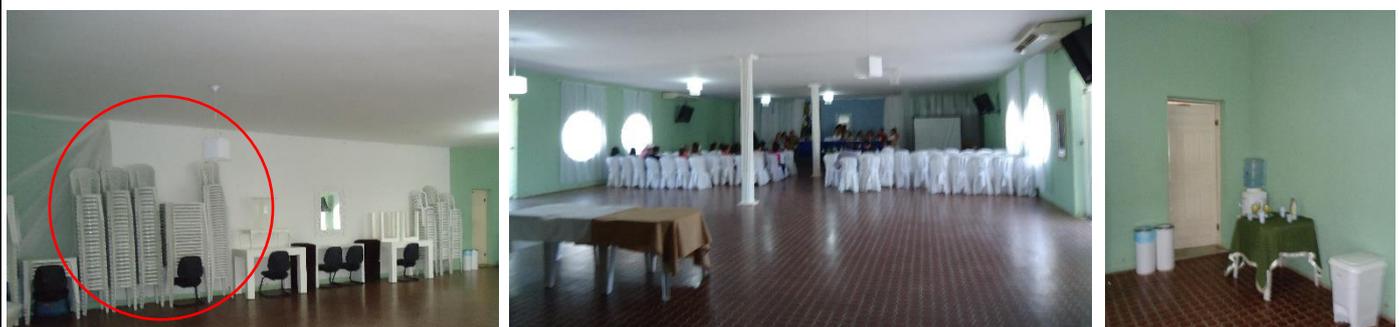
9.3 SALÃO NOBRE

O local destinado a apresentações artísticas e solenidades do Campus. Não há servidor realizando atividade permanente no local. O ambiente é climatizado, as paredes são pintadas, o piso é revestido com cerâmica e o forro é em gesso. O pé direito aproximado é de 5,0 m e a área média do ambiente é de 350 m².

Extintor de incêndio fora do prazo de validade

RISCO OCUPACIONAL	AGENTES	FONTE GERADORA	TRAJETÓRIA E MEIO DE PROPAGAÇÃO	TIPO DE EXPOSIÇÃO*	POSSÍVEIS DANOS À SAÚDE	CARGOS/FUNÇÕES
Físico	Não detectado	N/A	N/A	N/A	N/A	N/A
Biológico	Não detectado	N/A	N/A	N/A	N/A	N/A
Químico	Não detectado	N/A	N/A	N/A	N/A	N/A
Ergonômico	Não detectado	N/A	N/A	N/A	N/A	N/A
Acidente	Armazenamento inadequado	• Disposição das cadeiras de plástico	N/A	Eventual	Hematomas, escoriações, queda de objeto	Variável

RISCO OCUPACIONAL	CARGOS/FUNÇÕES	MEDIDAS ADMINISTRATIVAS	EQUIPAMENTO DE PROTEÇÃO COLETIVA	EQUIPAMENTO DE PROTEÇÃO INDIVIDUAL
Acidente	Variável	<ul style="list-style-type: none"> Evitar dispor as cadeiras de plástico em pilhas muito altas, acima de 2m, de modo a não comprometer a estabilidade. 	-	-

- Providenciar a substituição do extintor vencido, bem como demarcar, em vermelho, um quadrado de 1m² no piso. Posicioná-lo em local desobstruído.

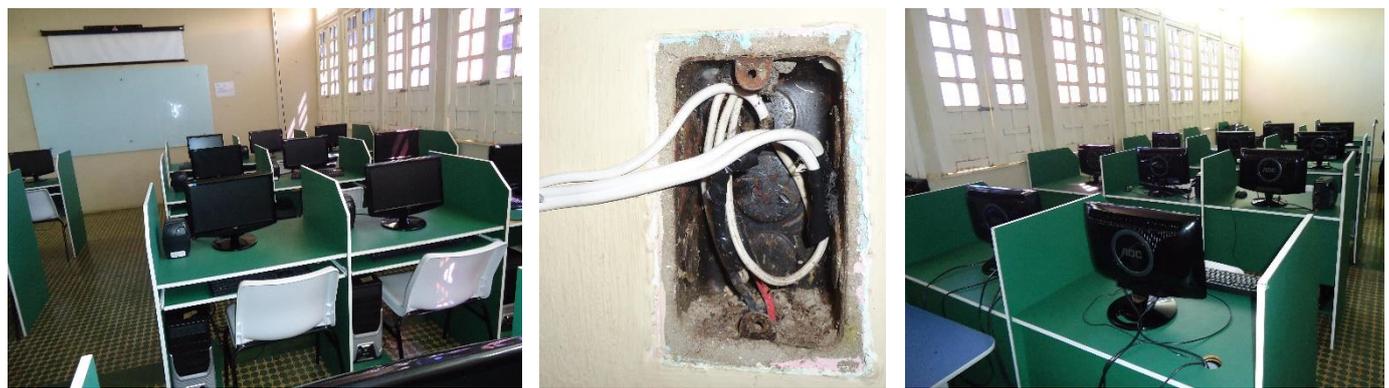
9.4.1 LABORATÓRIO DE INFORMÁTICA

Nº DE SERVIDORES EXPOSTOS: Não informado
DESCRIÇÃO DO LOCAL DE TRABALHO: Ambiente climatizado e mobiliado. As paredes são pintadas com tinta látex e o piso é revestido com ladrilho hidráulico. Possui laje em concreto aparente, com pé direito aproximado de 2,80m. As portas e as janelas são de madeira. A área média do ambiente é de 25 m ² .
MÁQUINAS, EQUIPAMENTOS E MOBILIÁRIO: Ar condicionado, computadores, projetor, lousa, mesas e cadeiras
MAPA DE RISCO: () POSSUI (X) NÃO POSSUI
MEDIDAS PREVENTIVAS E/OU CORRETIVAS EXISTENTE: Climatização do ambiente
DESCRIÇÃO DAS ATIVIDADES DO SETOR: Transmissão de conceitos teóricos e práticos referentes ao ensino da informática, por meio de aulas teóricas e práticas.

RISCO OCUPACIONAL	AGENTES	FONTE GERADORA	TRAJETÓRIA E MEIO DE PROPAGAÇÃO	TIPO DE EXPOSIÇÃO*	POSSÍVEIS DANOS À SAÚDE	CARGOS/FUNÇÕES
Físico	Não detectado	N/A	N/A	N/A	N/A	N/A
Biológico	Não detectado	N/A	N/A	N/A	N/A	N/A
Químico	Não detectado	N/A	N/A	N/A	N/A	N/A
Ergonômico	Exigência de postura inadequada	<ul style="list-style-type: none"> Atividade 	N/A	Eventual	Doenças osteomusculares	Cargos e funções expostos ao agente
Acidente	Eletricidade	<ul style="list-style-type: none"> Caixa de passagem com a fiação exposta 	N/A	Eventual	Acidente fatal provocado por choque elétrico

MEDIDAS DE CONTROLE / PROTEÇÃO				
RISCO OCUPACIONAL	CARGOS/FUNÇÕES	MEDIDAS ADMINISTRATIVAS	EQUIPAMENTO DE PROTEÇÃO COLETIVA	EQUIPAMENTO DE PROTEÇÃO INDIVIDUAL
Ergonômico	Cargos e funções expostos ao agente	<ul style="list-style-type: none"> Estabelecer pausas para descanso; Implantar ações de ginástica laboral; Prover assento para revezamento entre a postura sentada e em pé. 	-	-
Acidente	Cargos e funções expostos ao agente	<ul style="list-style-type: none"> Providenciar tampa para fechamento da caixa de passagem 	-	-

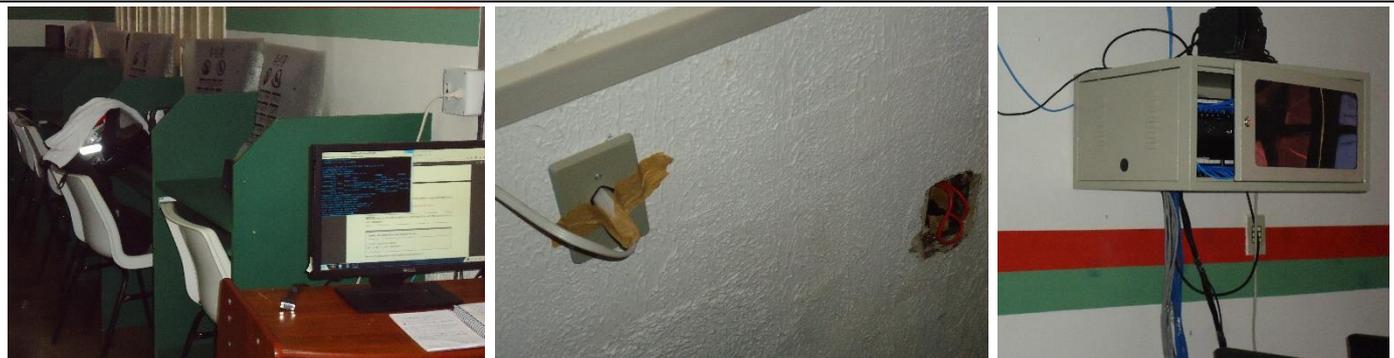
9.4.2 LABORATÓRIO DE REDES

Nº DE SERVIDORES EXPOSTOS: Não informado
DESCRIÇÃO DO LOCAL DE TRABALHO: Ambiente climatizado e mobiliado. As paredes são pintadas com tinta látex e o piso é revestido com ladrilho hidráulico. Possui laje em concreto aparente, com pé direito aproximado de 2,80m. As portas e as janelas são de madeira. A área média do ambiente é de 25 m².
MÁQUINAS, EQUIPAMENTOS E MOBILIÁRIO: Ar condicionado, computadores, mesas e cadeiras
MAPA DE RISCO: () POSSUI (X) NÃO POSSUI
MEDIDAS PREVENTIVAS E/OU CORRETIVAS EXISTENTE: Climatização do ambiente.
DESCRIÇÃO DAS ATIVIDADES DO SETOR: Transmissão de conceitos teóricos e práticos referentes ao ensino de redes, por meio de aulas teóricas e práticas.

RISCO OCUPACIONAL	AGENTES	FONTE GERADORA	TRAJETÓRIA E MEIO DE PROPAGAÇÃO	TIPO DE EXPOSIÇÃO*	POSSÍVEIS DANOS À SAÚDE	CARGOS/FUNÇÕES
Físico	Não detectado	N/A	N/A	N/A	N/A	N/A
Biológico	Não detectado	N/A	N/A	N/A	N/A	N/A
Químico	Não detectado	N/A	N/A	N/A	N/A	N/A
Ergonômico	Exigência de postura inadequada	<ul style="list-style-type: none"> Atividade 	N/A	Eventual	Doenças osteomusculares	Cargos e funções expostos ao agente
Acidente	Eletricidade	<ul style="list-style-type: none"> Caixa de passagem com a fiação exposta. Plug envolto com fita. 	N/A	Eventual	Acidente fatal provocado por choque elétrico	
	Arranjo Físico Inadequado	<ul style="list-style-type: none"> Fiação solta pelo ambiente 	N/A	Eventual	N/A

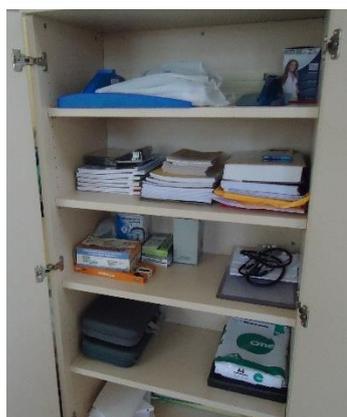
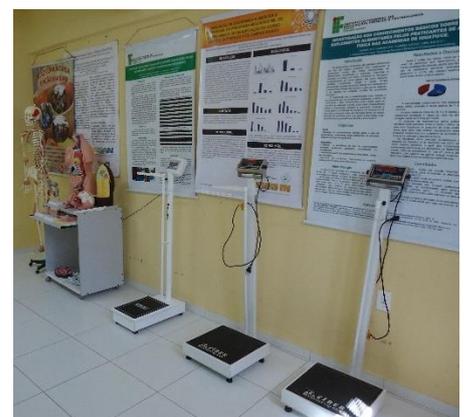
9.4.2 LAB. DE EDUCAÇÃO E AVALIAÇÃO NUTRICIONAL

Nº DE SERVIDORES EXPOSTOS: Não informado
DESCRIÇÃO DO LOCAL DE TRABALHO: Local destinado a aulas teóricas de educação e avaliação nutricional. Ambiente climatizado e mobiliado. As paredes são pintadas com tinta látex e o piso é em cerâmica. Possui laje de concreto aparente, com pé direito aproximado de 3,50m. As portas são de madeira e janelas são de vidro. A área média do ambiente é de 30 m².
MÁQUINAS, EQUIPAMENTOS E MOBILIÁRIO: Computador, cadeiras, ar condicionado, estante, armários, balanças, cadeira de rodas, computador.
MAPA DE RISCO: () POSSUI (X) NÃO POSSUI
MEDIDAS PREVENTIVAS E/OU CORRETIVAS EXISTENTE: Climatização do ambiente.
DESCRIÇÃO DAS ATIVIDADES DO SETOR: Transmitir conceitos teóricos e práticos referentes a educação nutricional, com atividades mensais de medição de glicemia e pressão arterial.

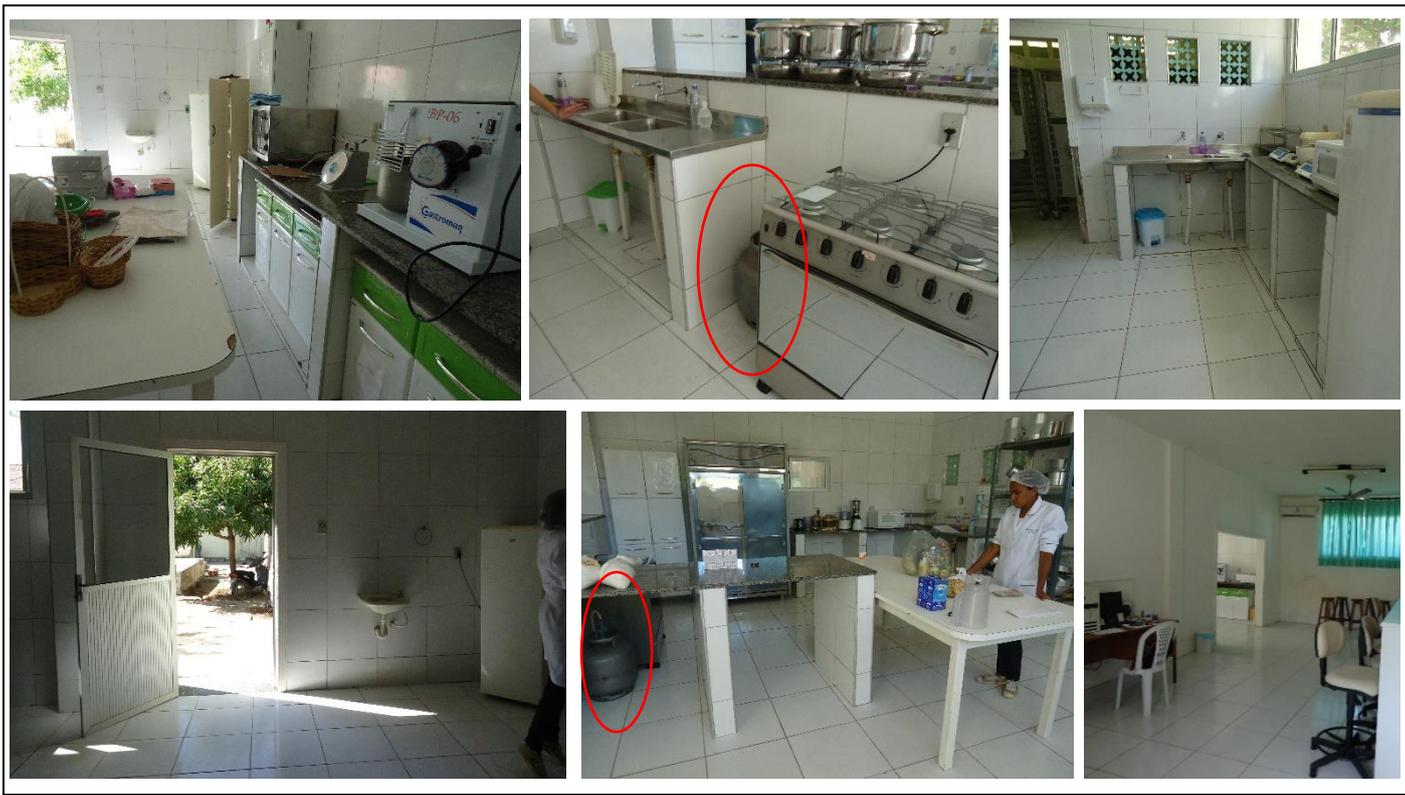
9.4.3 LAB. DE TÉCNICA DIETÉTICA

Nº DE SERVIDORES EXPOSTOS: Não informado
DESCRIÇÃO DO LOCAL DE TRABALHO: O ambiente compreende dois espaços com funcionalidades distintas. O local para estudos de bioquímica funciona como antessala da cozinha, ou seja, é utilizado como espaço para vestir os EPI's, logo o acesso ao laboratório de técnica dietética acontece por esse ambiente. Como acabamentos o laboratório possui piso e paredes em porcelanato liso, laje aparente, ventilação natural e iluminação artificial e natural. O pé direito aproximado é de 2.60m e a área média é de 50m².
MÁQUINAS, EQUIPAMENTOS E MOBILIÁRIO: Fogão, geladeira, batedeira, geladeira, forno elétrico, balança, armários, mesa e micro-ondas.
MAPA DE RISCO: <input type="checkbox"/> POSSUI <input checked="" type="checkbox"/> NÃO POSSUI
MEDIDAS PREVENTIVAS E/OU CORRETIVAS EXISTENTE: Luva de látex, máscara de TNT, touca descartável e extintor vencido.
DESCRIÇÃO DAS ATIVIDADES DO SETOR: A cozinha experimental é utilizada para aulas práticas de nutrição e dietética do campus.

IDENTIFICAÇÃO DOS RISCOS						
RISCO OCUPACIONAL	AGENTES	FONTE GERADORA	TRAJETÓRIA E MEIO DE PROPAGAÇÃO	TIPO DE EXPOSIÇÃO*	POSSÍVEIS DANOS À SAÚDE	CARGOS/FUNÇÕES
Físico	Calor	<ul style="list-style-type: none"> • Fogão • Forno elétrico 	Ar atmosférico	Eventual	Fadiga, cansaço, queimaduras	Cargos e funções expostos ao agente
	Umidade	<ul style="list-style-type: none"> • Lavagem de utensílios 	Dérmico	Eventual	Dermatites	
	Ruído	<ul style="list-style-type: none"> • Batedeira 	Ar atmosférico	Eventual	Irritação, dores de cabeça, diminuição da audição	
Biológico ¹	Insetos/vetores	<ul style="list-style-type: none"> • Janelas sem a tela de proteção 	Ar atmosférico	Habitual	Doenças gastrointestinais	
Químico	Produtos químicos em geral	<ul style="list-style-type: none"> • Detergente 	Dérmico	Eventual	Dermatites	
Ergonômico	Exigência de Postura Inadequada	<ul style="list-style-type: none"> • Atividade em pé 	Corpo Humano	Eventual	Problemas osteomusculares

Acidente	Probabilidade de incêndio ou explosão	<ul style="list-style-type: none"> • Botijões P13 no ambiente 	Corpo Humano	Eventual	Acidente fatal

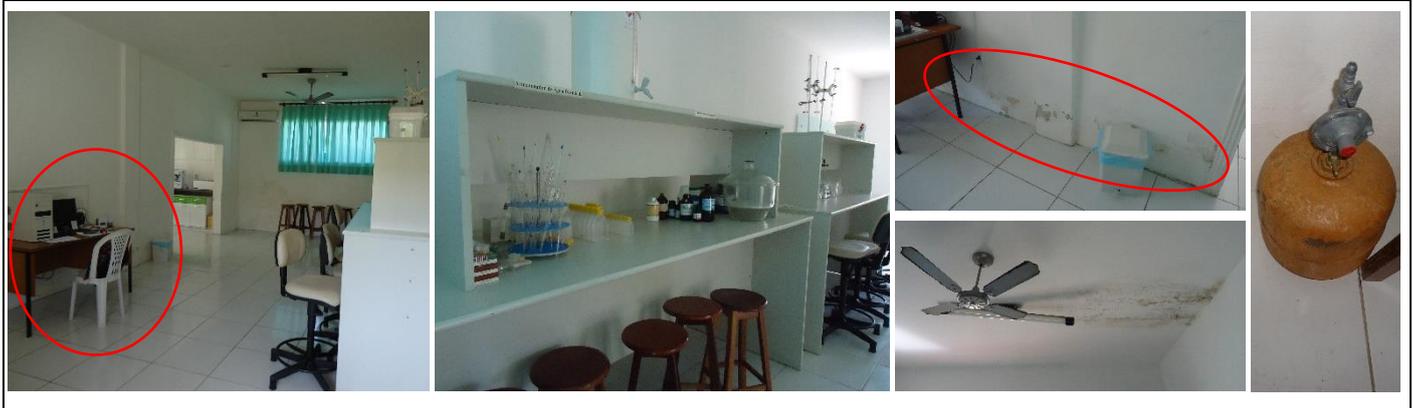
9.4.4 LAB. DE BIOQUÍMICA

DESCRIÇÃO DAS ATIVIDADES DO SETOR:
 O local é utilizado para aulas práticas de bioquímica e como antessala para a cozinha experimental.

IDENTIFICAÇÃO DOS RISCOS						
RISCO OCUPACIONAL	AGENTES	FONTE GERADORA	TRAJETORIA E MEIO DE PROPAGAÇÃO	TIPO DE EXPOSIÇÃO*	POSSÍVEIS DANOS À SAÚDE	CARGOS/FUNÇÕES
Físico	Não detectado	N/A	N/A	N/A	N/A	N/A
Biológico	Não detectado	N/A	N/A	N/A	N/A	N/A
Químico	Não detectado	N/A	N/A	N/A	N/A	N/A
Ergonômico	Exigência de Postura Inadequada	<ul style="list-style-type: none"> Atividade; Ausência de apoio para os pés; Monitor não regulável; Cadeira não ergonômica. 	Corpo Humano	Eventual	Problemas osteomusculares	Cargos e funções expostos ao agente
Acidente	Probabilidade de incêndio ou explosão	<ul style="list-style-type: none"> Botijões de gás interno 	Corpo Humano	Eventual	Acidente fatal	
	Problema de Infraestrutura	<ul style="list-style-type: none"> Utilização do espaço como antessala para a cozinha experimental. Trechos de parede danificados; Laje com sinais de infiltração. 	N/A	Eventual	N/A

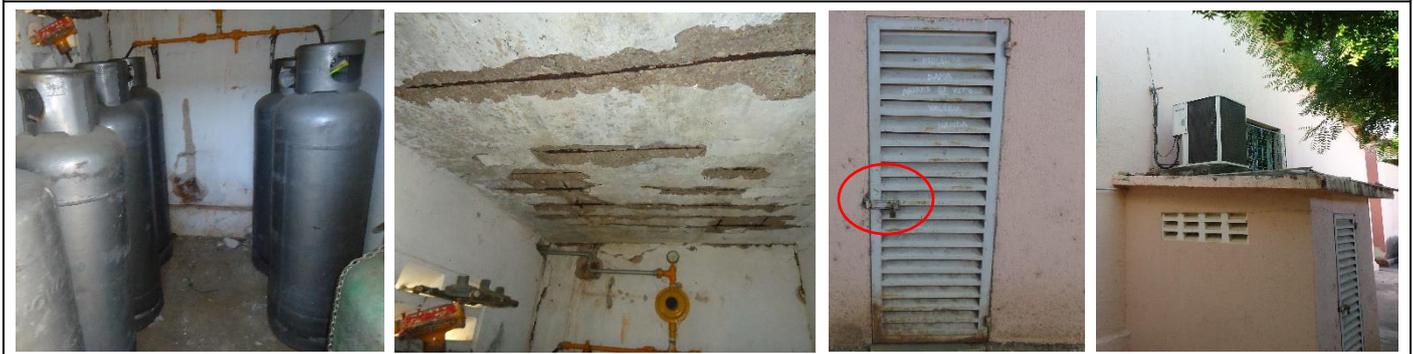
9.5.1 CENTRAL DE GÁS (COZINHA)

Nº DE SERVIDORES EXPOSTOS: Funcionários que laboram na cozinha e entorno
DESCRIÇÃO DO LOCAL DE TRABALHO: Local destinado ao armazenamento dos cilindros de GLP que abastecem a cozinha do campus. A área média é de 6m ² , o piso é do tipo cimentado simples e o pé direito aproximado é de 1.80m. A laje é aparente, a iluminação é feita pela luz solar e a ventilação ocorre de forma natural por meio dos cobogós.
MÁQUINAS, EQUIPAMENTOS E MOBILIÁRIO: Cilindros de GLP
MAPA DE RISCO: () POSSUI (X) NÃO POSSUI
MEDIDAS PREVENTIVAS E/OU CORRETIVAS EXISTENTE: Inexistente
DESCRIÇÃO DAS ATIVIDADES DO SETOR: Não são realizadas atividades neste ambiente

IDENTIFICAÇÃO DOS RISCOS						
RISCO OCUPACIONAL	AGENTES	FONTE GERADORA	TRAJETÓRIA E MEIO DE PROPAGAÇÃO	TIPO DE EXPOSIÇÃO*	POSSÍVEIS DANOS À SAÚDE	CARGOS/FUNÇÕES
Físico	Não detectado	N/A	N/A	N/A	N/A	N/A
Biológico	Não detectado	N/A	N/A	N/A	N/A	N/A
Químico	Gases	Cilindros de GLP	Ar Atmosférico	Eventual	Asfixia, queimaduras	Todos os cargos e funções
Ergonômico	Não detectado	N/A	N/A	N/A	N/A	N/A
Acidente	Armazenamento Inadequado	<ul style="list-style-type: none"> Mais de 06 cilindros de GLP 	N/A	Eventual	Acidente fatal por incêndio	Cargos e funções expostos ao agente
	Sinalização	<ul style="list-style-type: none"> Tubulação não está por completo identificada com a cor amarela; Ausência de placas de advertência e com a identificação da substância armazenada 	N/A	Eventual	N/A	
	Problema de Infraestrutura	<ul style="list-style-type: none"> Laje com armadura aparente; Parede com trechos danificados. 	N/A	Eventual	Acidente fatal ou ferimentos

Máquinas e equipamentos sem manutenção	<ul style="list-style-type: none"> Instalação de GLP sem manutenção periódica. 	N/A	Eventual	Acidente fatal por incêndio	
	Ferramenta Inadequada ou Defeituosa	<ul style="list-style-type: none"> Porta da casa de gás trancada com cadeado 	N/A	Eventual	N/A

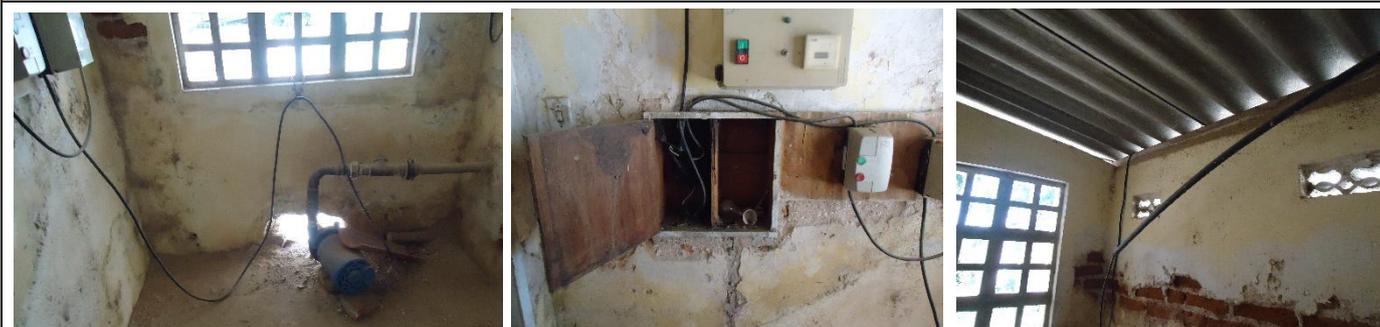
9.6 CASA DE BOMBAS

Nº DE SERVIDORES EXPOSTOS: Funcionários que realizam manutenção
DESCRIÇÃO DO LOCAL DE TRABALHO: Local destinado ao armazenamento da bomba que abastece a caixa d'água do campus. A área média é de 5m², o piso é do tipo cimentado simples e o pé direito aproximado é de 2.40m. A coberta é aparente e a ventilação ocorre de forma natural por meio dos cobogós.
MÁQUINAS, EQUIPAMENTOS E MOBILIÁRIO: Bomba
MAPA DE RISCO: () POSSUI (X) NÃO POSSUI
MEDIDAS PREVENTIVAS E/OU CORRETIVAS EXISTENTE: Inexistente
DESCRIÇÃO DAS ATIVIDADES DO SETOR: Não são realizadas atividades neste ambiente.

IDENTIFICAÇÃO DOS RISCOS						
RISCO OCUPACIONAL	AGENTES	FONTE GERADORA	TRAJETORIA E MEIO DE PROPAGAÇÃO	TIPO DE EXPOSIÇÃO*	POSSÍVEIS DANOS À SAÚDE	CARGOS/FUNÇÕES
Físico	Não detectado	N/A	N/A	N/A	N/A	N/A
Biológico	Não detectado	N/A	N/A	N/A	N/A	N/A
Químico	Não detectado	N/A	N/A	N/A	N/A	N/A
Ergonômico	Não detectado	N/A	N/A	N/A	N/A	N/A
Acidente	Arranjo Físico Inadequado	<ul style="list-style-type: none"> Fios soltos pelo ambiente 	N/A	Eventual	Queda ou tropeço	Cargos e funções expostos ao agente
	Problema de Infraestrutura	<ul style="list-style-type: none"> Espaço com as paredes danificadas 	N/A	Eventual	N/A	
	Eletricidade	<ul style="list-style-type: none"> Instalação elétrica com fiação aparente e em caixa de madeira 	N/A	Eventual	Acidente fatal por incêndio

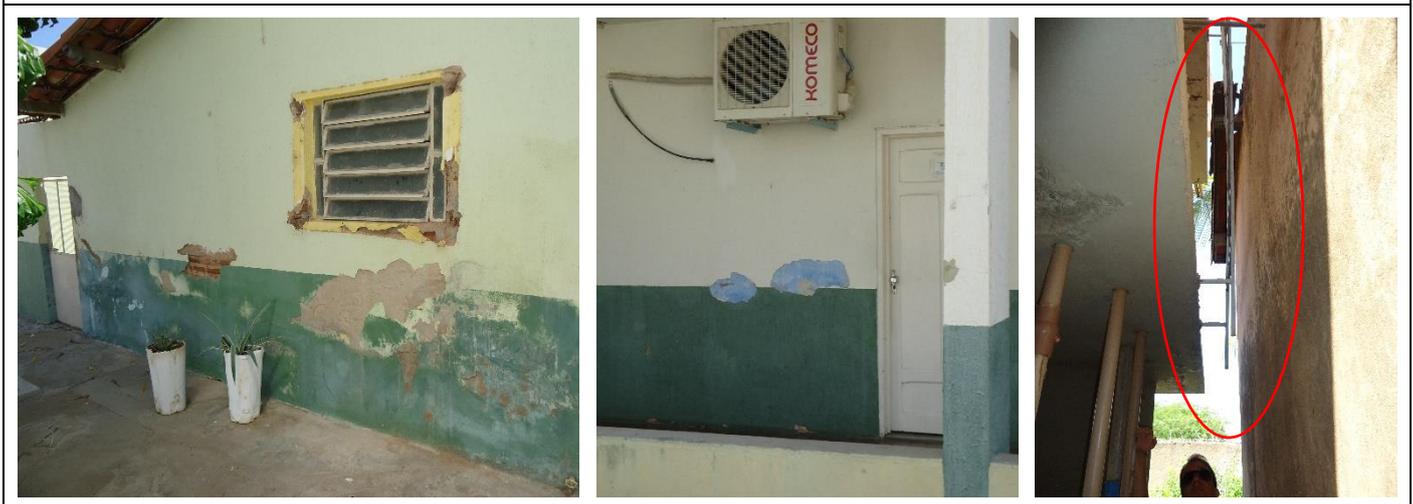
9.7 ÁREA EXTERNA

Nº DE SERVIDORES EXPOSTOS: Não informado
DESCRIÇÃO DO LOCAL DE TRABALHO: A área externa compreende as circulações e pátio.
MÁQUINAS, EQUIPAMENTOS E MOBILIÁRIO: Bancada, mesa, cadeiras, computador, vidrarias e reagentes.
MAPA DE RISCO: () POSSUI (X) NÃO POSSUI
MEDIDAS PREVENTIVAS E/OU CORRETIVAS EXISTENTE: Luva de látex e máscara de TNT.
DESCRIÇÃO DAS ATIVIDADES DO SETOR: A área externa do campus é um local onde diversos servidores e terceirizados transitam.

IDENTIFICAÇÃO DOS RISCOS						
RISCO OCUPACIONAL	AGENTES	FONTE GERADORA	TRAJETÓRIA E MEIO DE PROPAGAÇÃO	TIPO DE EXPOSIÇÃO*	POSSÍVEIS DANOS À SAÚDE	CARGOS/FUNÇÕES
Físico	Não detectado	N/A	N/A	N/A	N/A	N/A
Biológico	Não detectado	N/A	N/A	N/A	N/A	N/A
Químico	Não detectado	N/A	N/A	N/A	N/A	N/A
Ergonômico	Não detectado	N/A	N/A	N/A	N/A	N/A
Acidente	Problema de Infraestrutura	<ul style="list-style-type: none"> Trechos de parede danificados. 	N/A	Eventual	N/A	Cargos e funções expostos ao agente
	Trabalho em altura	<ul style="list-style-type: none"> Escada de marinheiro da caixa d'água em difícil acesso e sem a gaiola de proteção. 	N/A	Eventual	Ferimentos ou escoriações por queda em altura
